# 50 年屋外曝露された FRP の特性評価

50年間屋外に曝露された FRP について、引張特性、バーコル硬度、FT-IR 分析(フーリエ変換赤外分光 分析)、X 線 CT による非破壊分析の各評価を行い、当該曝露によって生じた特性変化を報告する。

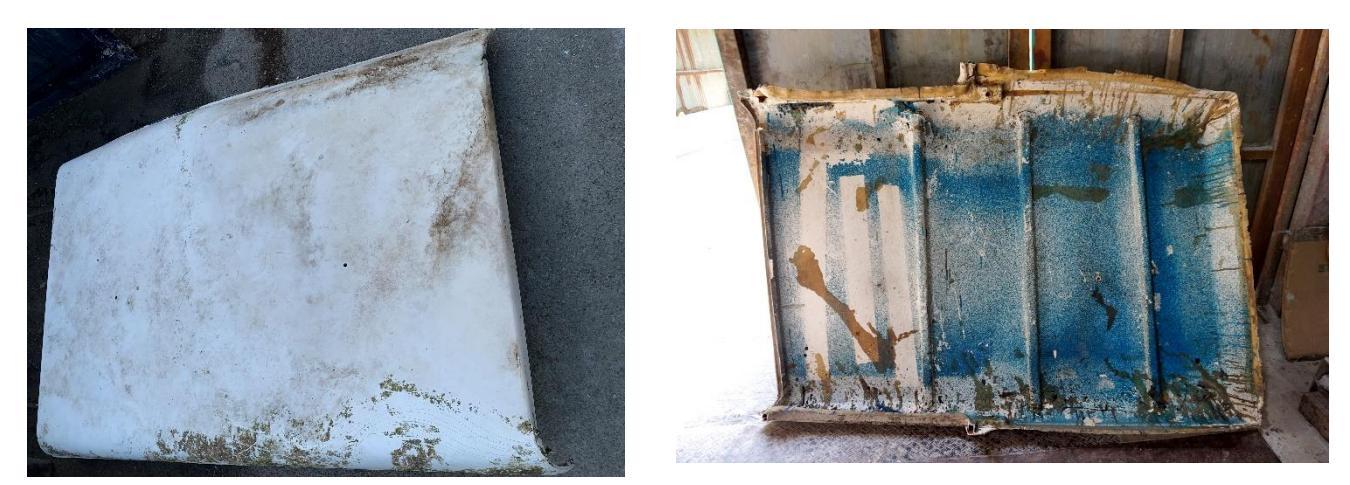
今回評価対象としたのは、1970年頃に製作された、FRP 製のゴルフカートの屋根部分(以下、FRP 成 形体とする)である。強化繊維はガラス繊維(E ガラス)、マトリックス樹脂は不飽和ポリエステルと考 えられる。外観写真を下図に示す。表面(屋根の上部分)は白色をしておりゲルコート層であることがわ かる。それに対して裏面は、水性ゾラコート塗料の色である青色であることが確認できる。本評価を行う までの約 50 年間、屋外にて曝露されていた。

図 50 年曝露された FRP の成形体外観写真(左:表側 右:裏側)

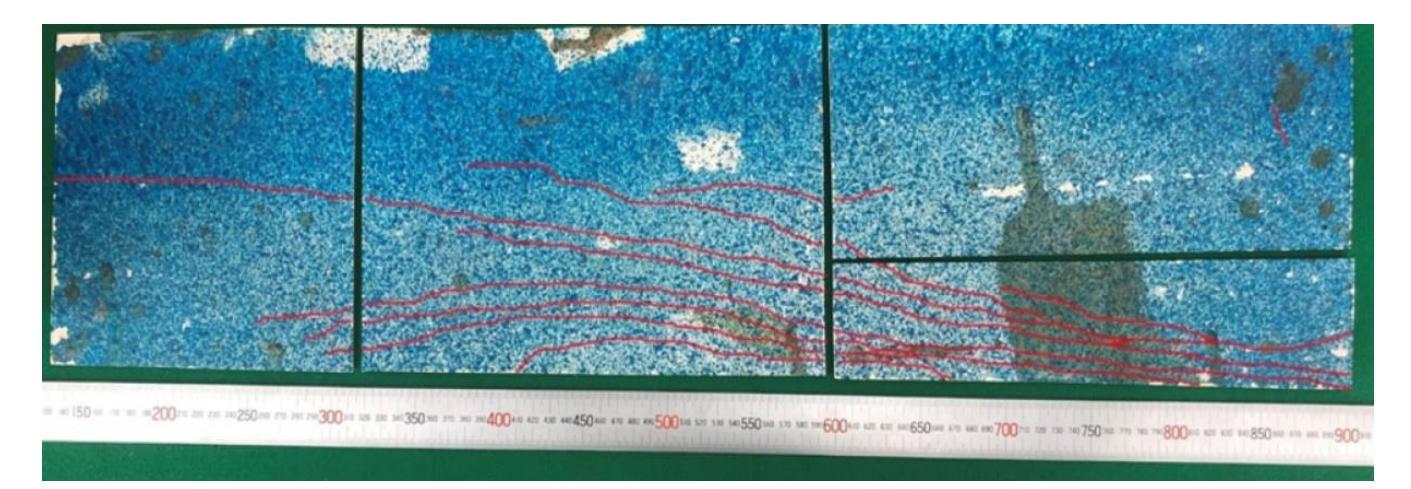
FRP 成形体から切り出された平板から引張試験用の試験片を切り出すため、初期加工を行った結果、裏面に複数の亀裂が発生した。亀裂が発生した箇所を赤線で表したものを下図に示す。本亀裂は水性ゾラコートの損傷と考えられたことから、FRP 引張特性に直接の影響は軽微であると判断し、本亀裂が含まれるものも試験片として加工し、引張試験を行うこととした。

図 試験片加工時に生じた亀裂を赤線で示した画像

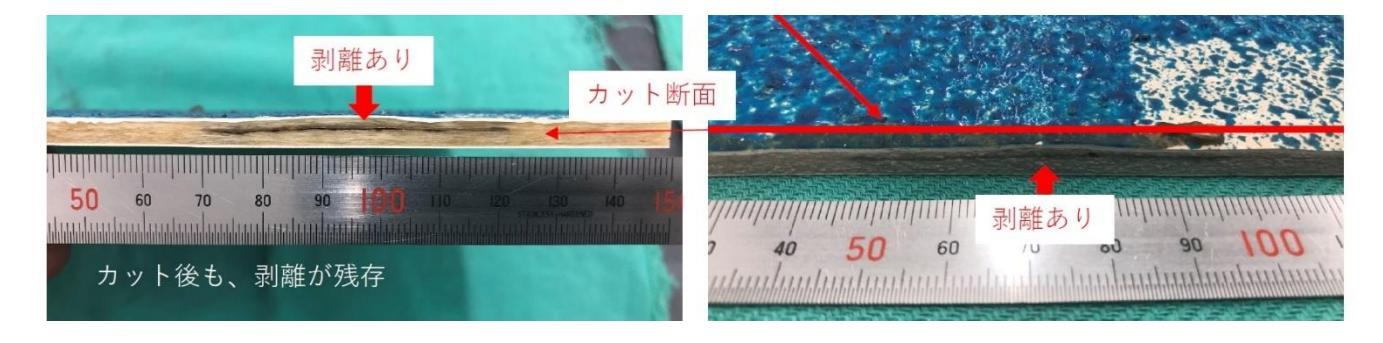
端部の剥離や割れなどなく、外観上は問題なく切り出すことができた。ただし、長期屋外曝露に伴う層 間剝離が認められるなど、材料の劣化進行が確認できた。

また平板切り出し時に確認していた層間剝離は、直線出しを目的としたトリミングを行った後も確認されたが、本事象は FRP の長期屋外曝露によって生じた事象と判断し、そのまま試験片として加工した。

図 平板切り出し時に確認した層間剝離(右)と試験片加工後に残存を確認した層間剝離(左)

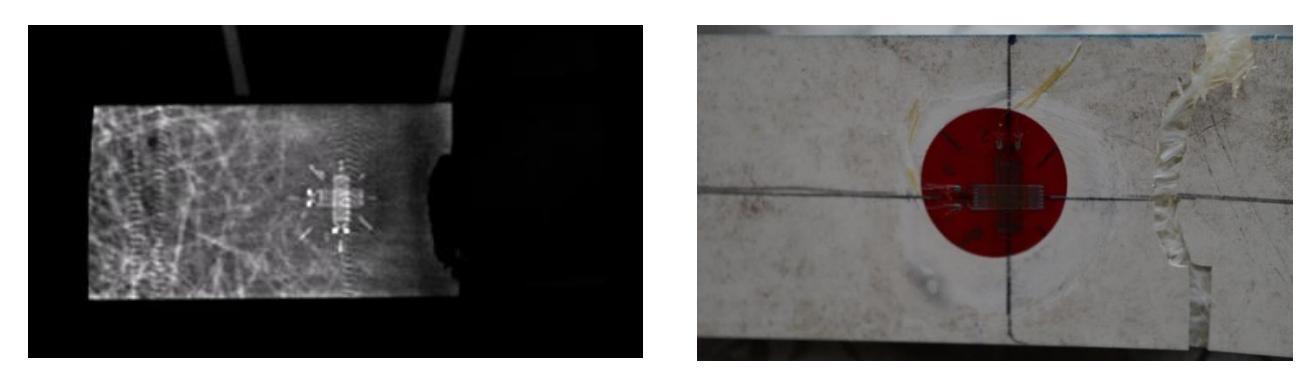
引張試験後の試験片について、破壊位置近辺の X 線 CT 測定結果とその外観写真の一例を下図に示す。 破壊はマトリックス樹脂の破壊が主となる層間破壊を伴わず、試験片短手方向に進行していることが明ら かとなった。

図 引張試験後の破壊領域近辺の X線 CT 画像と外観写真(ROOF-A-01)

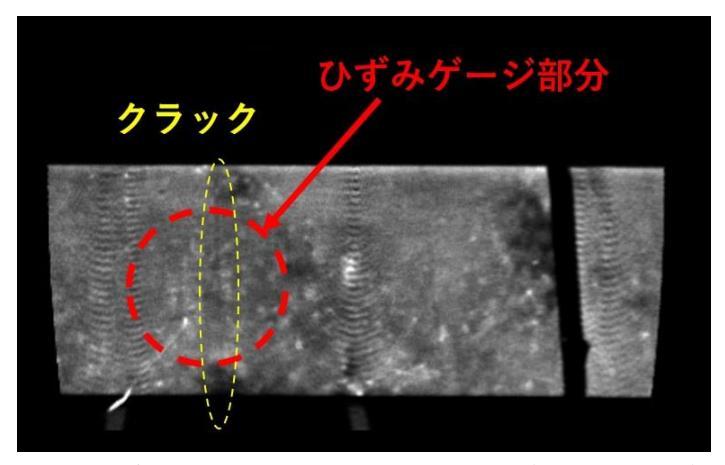
ロードセル変位増加に伴う ROOF-A-03 の裏面の縦ひずみの低下については、ひずみゲージ自体の剥離 がその原因であることがわかった。また、ひずみの異常値を示した ROOF-A-04 はひずみゲージ自身の断 線によるものであることが明らかとなった。その他のひずみ値の異常時については、リード線の断線が想 定される。

また、ROOF-A-04 はひずみゲージ直下で破壊(クラック)が生じており、当該試験片に対する既述の ロードセルの変位と歪みの線図における縦ひずみの急激な増加という事象を裏付けていることが明らかと なった。

図 ひずみゲージ直下に見られた破壊(ROOF-A-04)

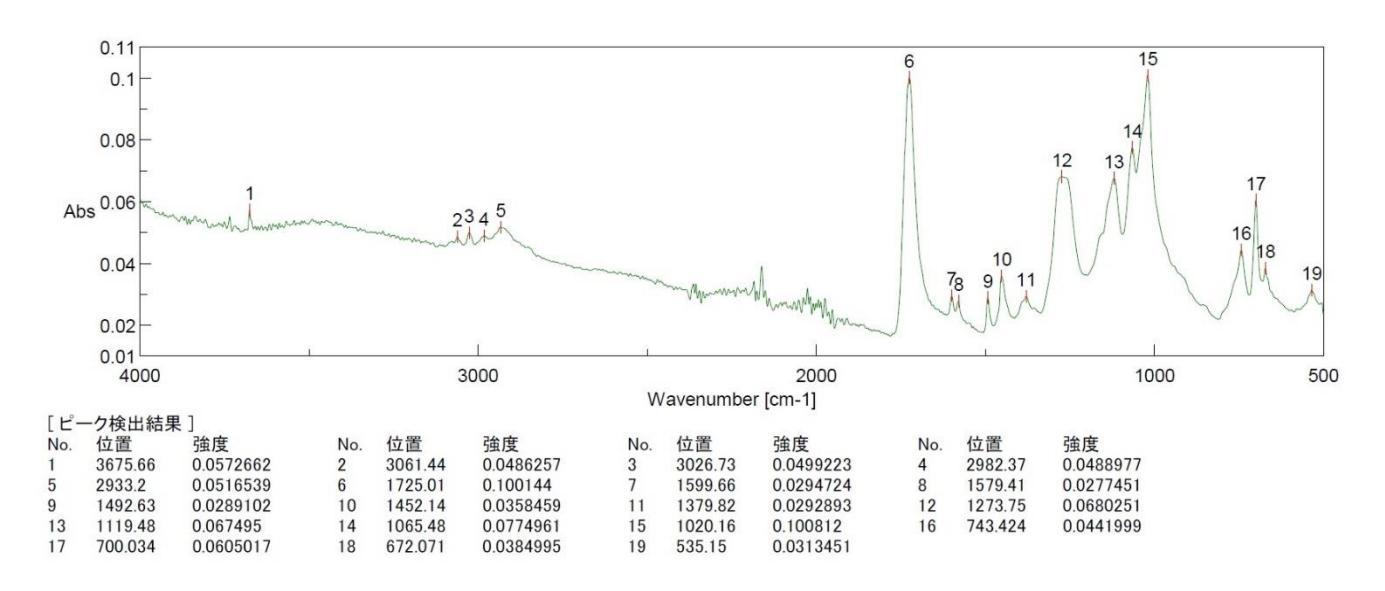
図 屋外曝露された FRP の FT-IR チャート

基本構造であるエステルについては、1273、1725cm<sup>-1</sup>に共役エステルに由来するピークが検出されてい る。1452 と 1600 cm<sup>-1</sup>のピークからカルボン酸塩の生成が、1020 および 1067 cm<sup>-1</sup>のピーク、並びに 3500cm<sup>-1</sup>付近のブロードピークから一級アルコールの生成が、さらに、当該ブロードピークに加え 1119 cm<sup>-1</sup>にピークが認められることから三級アルコールの生成が示唆された。

以上の同定から、エステルが加水分解し、カルボン酸とアルコールを生成するという劣化が進行してい る可能性が示された。

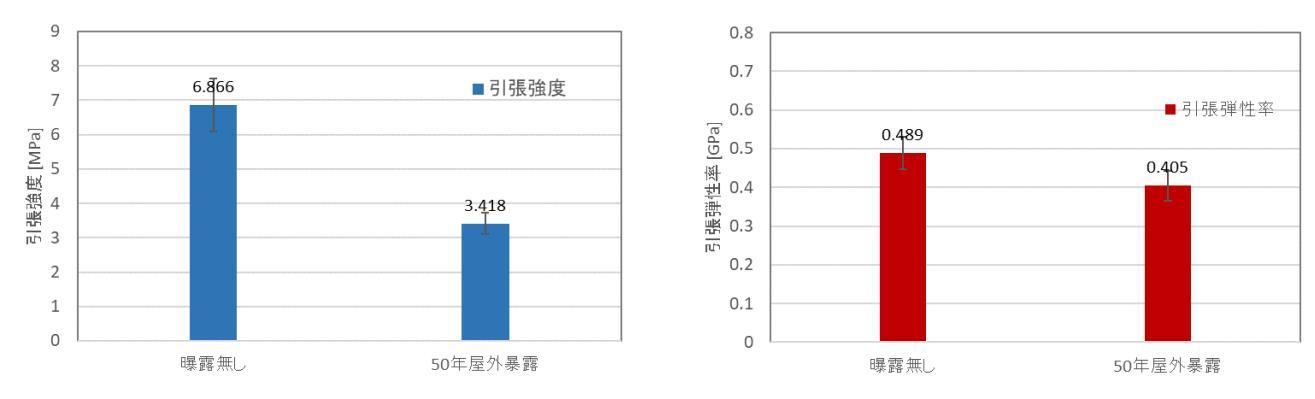
本報にて述べた手順で曝露未実施の FRP 試験片から Fre 算出した結果、22.5%であった。また、長期 屋外曝露済、曝露未実施の FRP の厚み比率は、それぞれ平均値で 78.2、95.8%であった。長期屋外曝露さ れた FRP はゲルコートに加え、水性ゾラコート塗料の層がゲルコート層の反対面に存在することが FRP 厚み比率の異なった背景にある。これらの結果も踏まえ、引張強度と引張弾性率について、長期屋外曝露 有無による比較結果を下図に示す。エラーバーは標準偏差を示している。この結果から、FRP は長期曝露 により引張強度が半分程度に大幅低下する一方、引張弾性率の低下は 2 割程度であり、引張弾性率の低下 は屋外曝露を経ても大幅な変化がないことが明らかとなった。引張強度低下は主にマトリックス樹脂の劣 化が原因と考えられ、FT-IR の測定結果によって支持されている不飽和ポリエステル樹脂の加水分解が、 本推測を支持していると考えられる。よって、長期耐久性を要求する場合、まずは強度を基軸とした非破 壊確率設定を含む構造設計が妥当であると考えられる。

図 長期屋外曝露/未曝露の FRP の FRP 厚み/ V あたりの特性比較(左:引張強度 右:引張弾性率)

ただし、今回曝露された環境と異なり、水に加え酸やアルカリに定常的にさらされる、定荷重が付加さ れるなどのより過酷な環境下である場合には注意が必要である。酸やアルカリは不飽和ポリエステル樹脂 の加水分解を促進することが、その理由となる。また、荷重がかかり続けることは高分子構造に定常的な 負荷を与えることによる分子構造の変化につながり、それが結果的に劣化の促進につながることが熱酸化 劣化挙動の一つとして知られている<sup>2)</sup>。よって、今回得られた低下率に関する知見は万能ではなく、一つ の参照値であり、長期曝露による性能変化を理解するためには、想定される環境を設定の上で曝露させる という手順が不可欠であると考えられる。

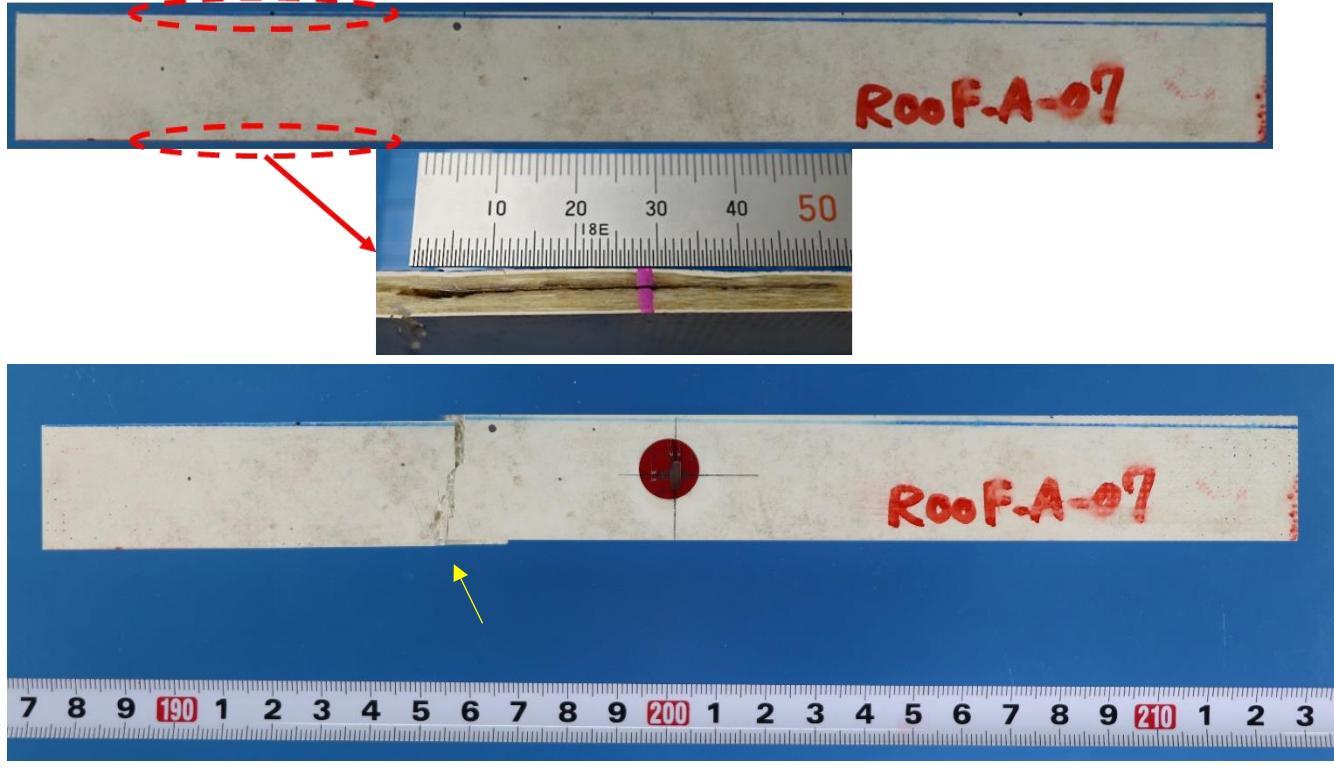
ROOF-A-07 は長期屋外曝露に伴う層間剝離が生じていた。剥離部分は黒く変色し、試験片両端におい てその剥離を確認した。この試験片について引張試験前後の外観写真を下図に示す。黄色の矢印で示した 破壊位置は、剥離が生じていた赤の点線領域の端部とおおむね一致している。これは剥離端部の応力集中 が破壊の起点となったことを示していると考えられる。

図 引張試験前に層間剝離が認められた箇所(上)と同試験後の破壊位置(下):ROOF-A-07

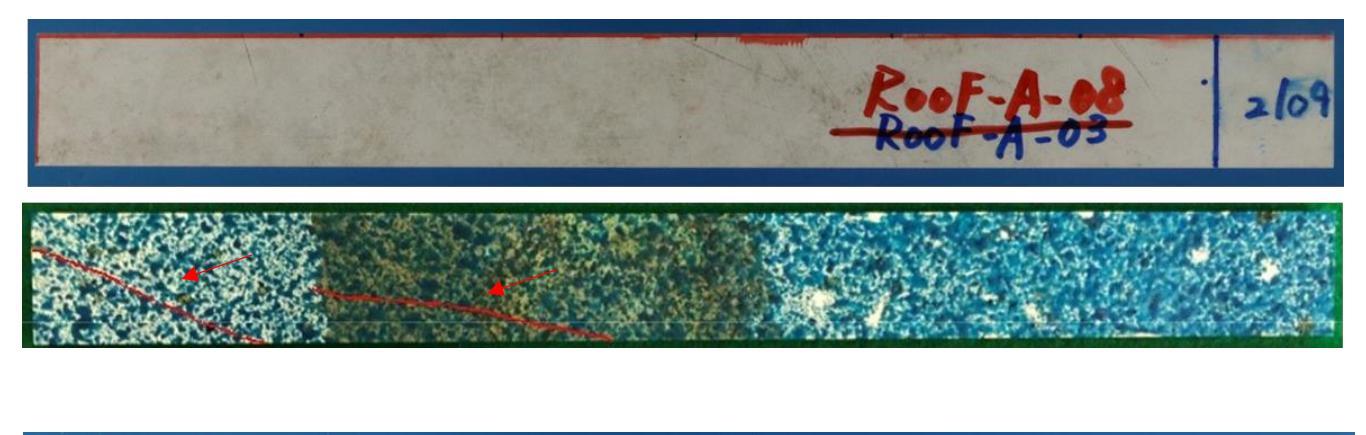
また ROOF-A-08 では、水性ゾラコートの表層クラックが生じていた(下図中赤矢印と赤線で示した領 域)。これは試験片加工時に、FRP 平板自体が有する厚み方向の 3D 形状を平面に変形させる(固定す る)際に生じた応力が発生の主因である。試験後、表層に亀裂が認められた付近で破壊が生じた。これは 表層の亀裂が直接的な破壊の起点となったのではなく、亀裂が生じている箇所付近では上記の応力発生に 伴うマトリックス樹脂の微小破壊(主にトランスバースクラック)が発生した可能性があり、当該微小破 壊が最終破壊の起点となった可能性がある。

図 引張試験前に表層クラックが認められた箇所(上)と同試験後の破壊位置(下):ROOF-A-08

このようにいくつかの試験片について、初期欠陥が引張試験実施時の破壊に影響を与えた可能性がある ものの、層間剝離は屋外曝露によって生じた劣化事象の一つであり、また表層に生じた亀裂は試験片が形 状を有する故に回避が困難であったことから、今回得られた引張試験結果の妥当性に大きな影響を与える ものではないと考える。
