## JIS K 5600-6-1 による FRP 耐食塗料とフッ素塗料の耐薬品性比較評価

### 背景

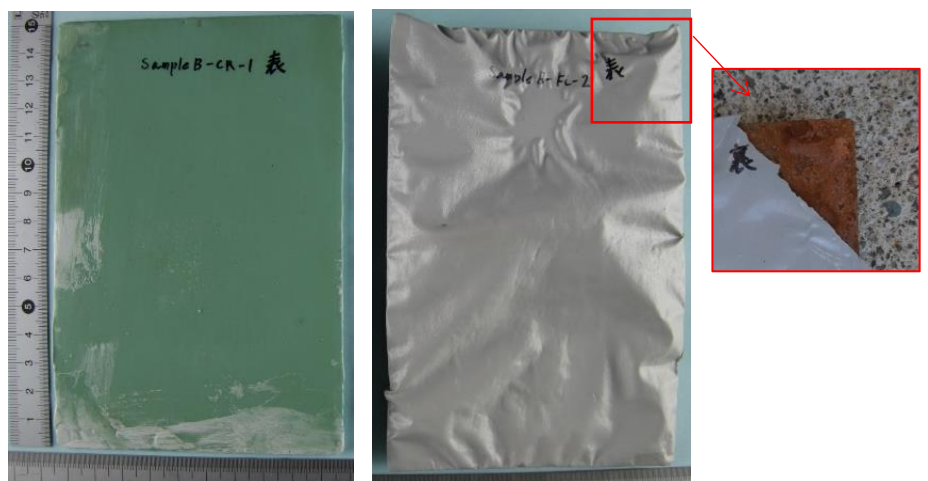
36wt%濃塩酸に 72 時間、半浸漬した FRP 耐食塗料、フッ素塗料を塗装した SPCC 試験片の外観を右下図に示す。FRP 耐食塗装試験片は外観上の変化はなく、また断面観察により SPCC に腐食が見られないことを確認した。一方でフッ素塗装試験片は、浸漬開始数時間後から塗膜の膨張が認められ、浸漬終了後、母材である SPCC の腐食を確認した。FRP 耐食塗装試験片については、10wt%水酸化ナトリウム水溶液と 3wt%塩化ナトリウム水溶液に 240 時間完全浸漬させたが、腐食を示唆する現象は認められなかった。

図 72 時間濃塩酸に半浸漬させた SPCC を母材とする FRP 耐食塗装（左）とフッ素塗装（右）の試験片外観、並びにフッ素塗装試験片腐食の様子

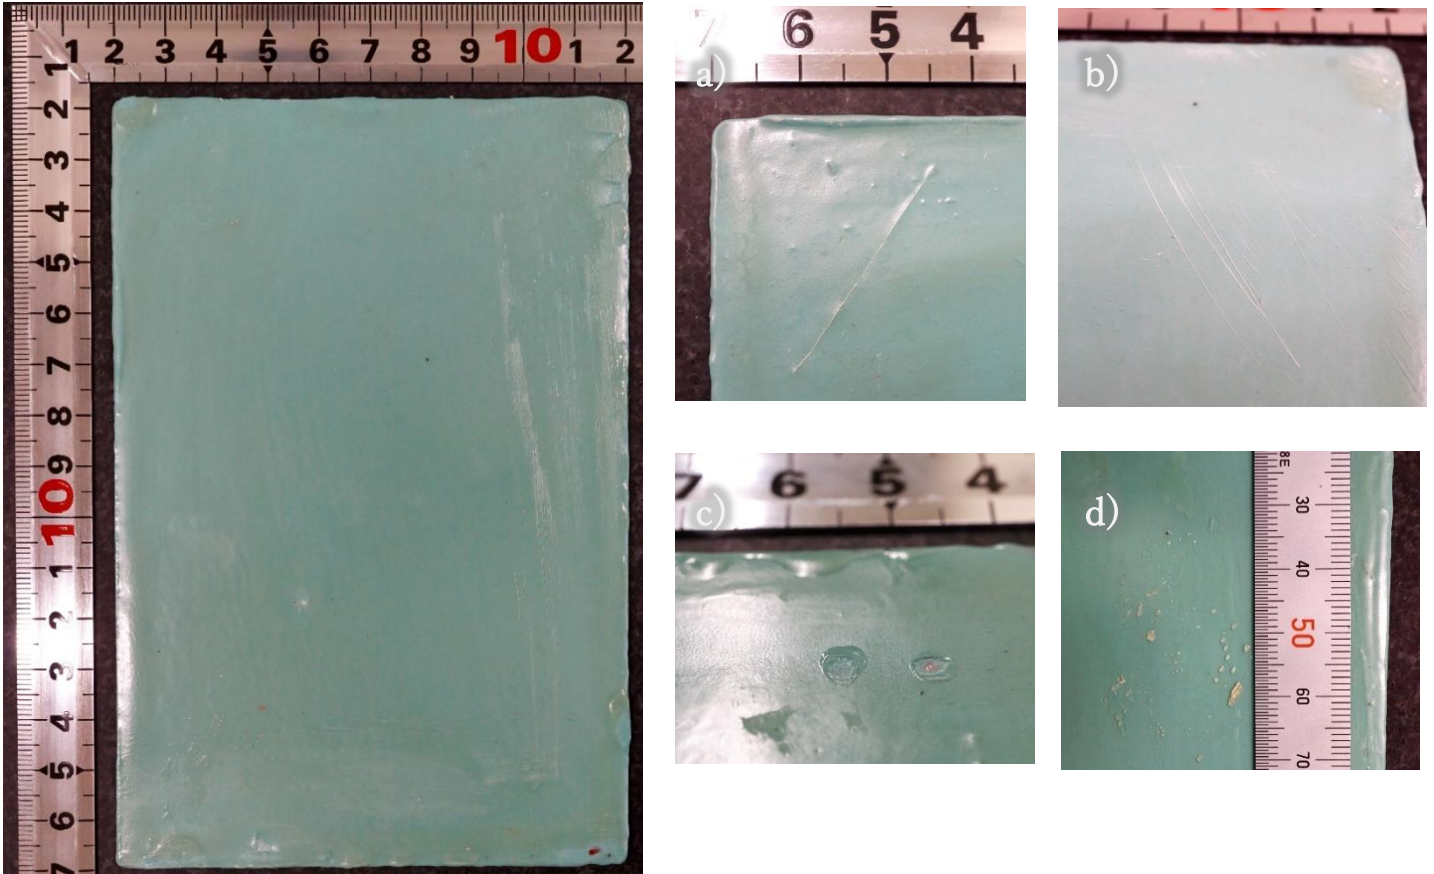
FRP 耐食塗装試験片の外観写真を下図に示す。ハケの毛の残物と思われるもの、塗膜の一部剥落、異物付着などが認められたが、これらは FRP 耐食塗料を塗布する FRP 特殊塗装工法®で unavoidable なものであり、実地で生じる範疇の事象と判断し、そのまま浸漬試験に用いた。

図 FRP 耐食塗装試験片の外観写真（左）と認められた外観異常（右）

( a ) ハケの毛の残物 b) 表層のキズ c) 塗膜の一部剥落 d) 異物付着)

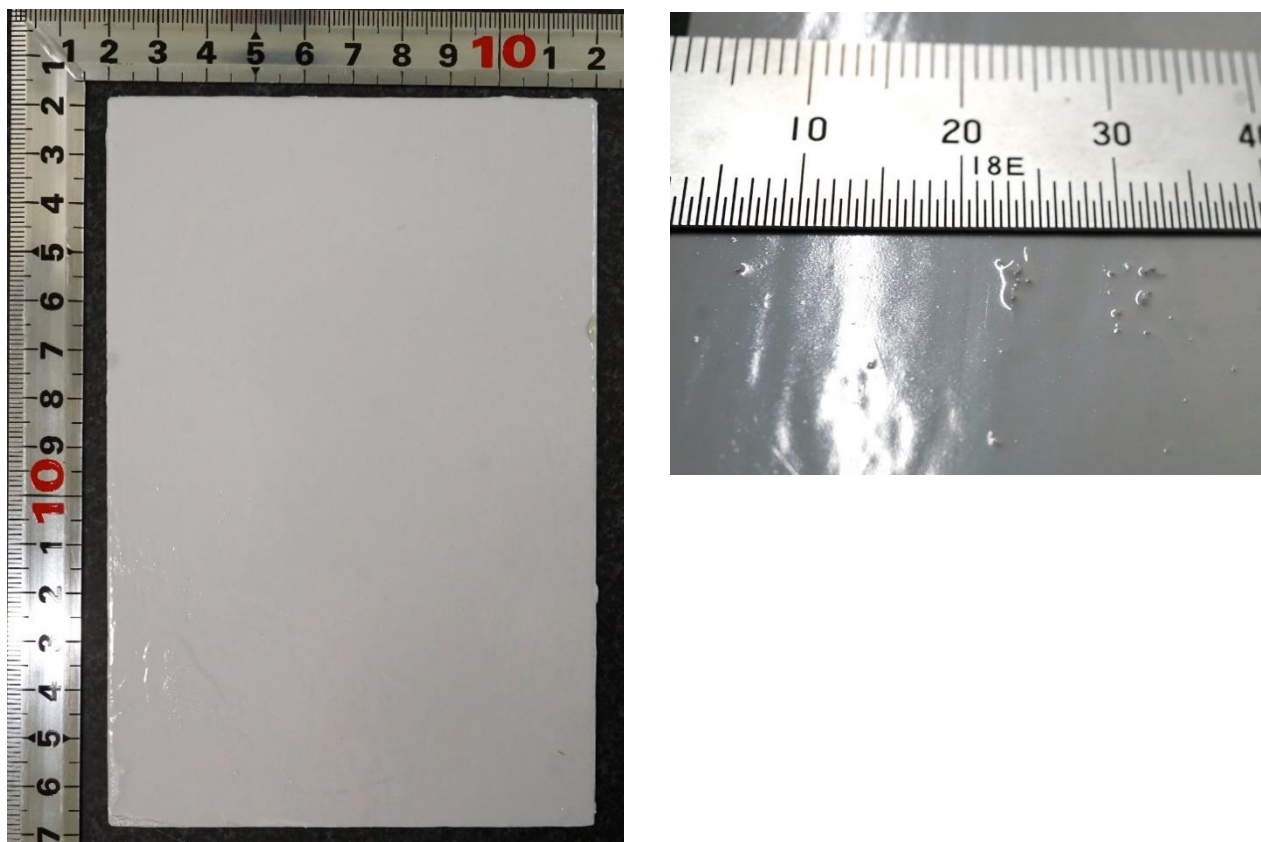
同様にフッ素塗装試験片の外観写真を下図に示す。表層の一部に異物混入が認められたが、本事象も現場の塗装工程で生じうる事象と考え、そのまま浸漬試験に使用した。

図 フッ素塗装試験片の外観写真（左）と認められた異物混入箇所の拡大写真（右）

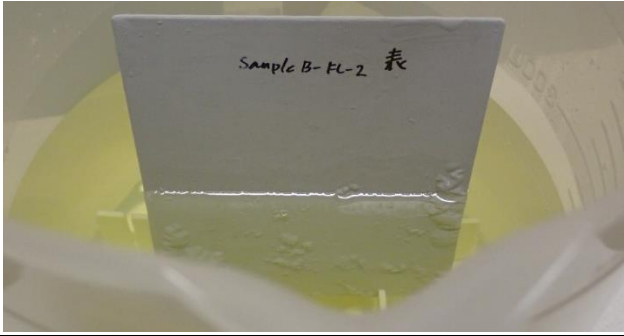
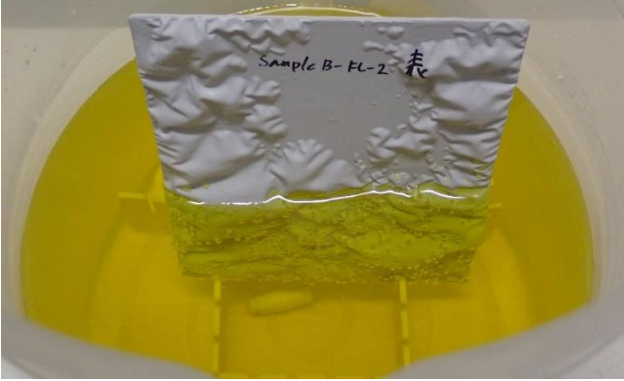
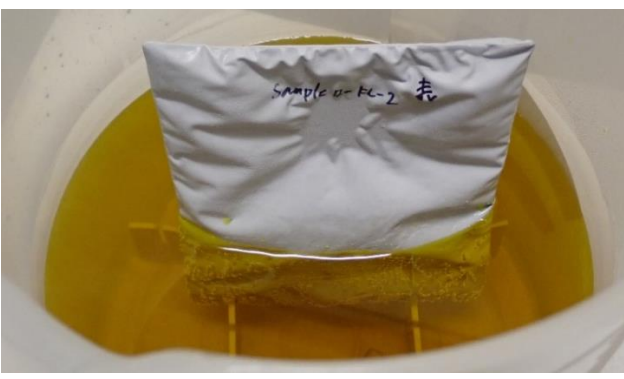
またフッ素塗装試験片では、時間経過に伴う浸漬溶液である濃塩酸の黄色への変化が確認され、浸漬時間の長さに応じて色が濃くなることが明らかとなった。色調変化の様子を下図に示す。

図 フッ素塗装試験片の浸漬試験中に認められた濃塩酸の着色変化

また浸漬液の着色原因について考える。SPCC の主要構成元素である Fe と塩酸が反応して生じた  $\text{FeCl}_2$  は、大気酸素によって Fe が酸化されて  $\text{Fe}^{\text{II}}$  から  $\text{Fe}^{\text{III}}$  に変化する。濃塩酸中の  $\text{Fe}^{\text{III}}$  は塩化物イオン、並びに水と配位することで錯体を形成すると推測される。 $\text{Fe}^{\text{III}}$  の塩化物が含まれる塩酸水溶液中において、塩酸濃度が 6N (N:規定度) を超えると、 $[\text{FeCl}_4(\text{H}_2\text{O})_2]^-$  や  $[\text{FeCl}_5(\text{H}_2\text{O})]^{2-}$  という錯アニオンを生成して黄色を呈することが知られている<sup>5)</sup>。これが濃塩酸の黄色着色の原因であると考えた。よって、FRP 耐食塗装試験片の濃塩酸浸漬液が黄色に着色しなかったことは、SPCC が塩酸にさらされていないという事実を、別の観点から裏付けたと考えられる。

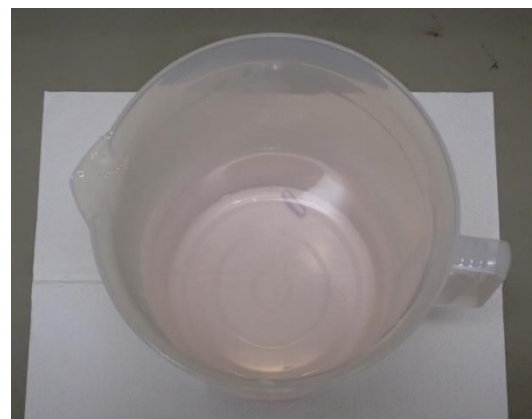
一方、FRP 耐食塗装試験片を 72 時間浸漬した濃塩酸は、右図に示すような桃色となった。

図 FRP 耐食塗装試験片を浸漬した濃塩酸着色の様子

種々の可能性を検討した結果、上塗り材を含む FRP 耐食塗料に含まれる Co (コバルト) が濃塩酸中に溶出し、金属錯体を生成したと考えた。Co はビニルエステルの硬化促進触媒として用いられ、今回使用した塗料にも含有されている。Co は第一遷移系列元素のひとつであり酸性水溶液中では  $\text{Co}^{\text{II}}$  の価数で安定することが知られている。 $[\text{Co}^{\text{III}} + e = \text{Co}^{\text{II}}]$  という反応の標準電位は +1.84 であり<sup>4)</sup>、左記の反応は右に進むのが優先であることがその理由だ。そして濃塩酸は HCl でありハロゲン元素を含む強酸である。ハロゲン存在下で Co のジアクア化学種は、ハロゲン元素が Cl の場合に  $\text{trans-}[\text{CoCl}_4(\text{H}_2\text{O})_2]$  という錯体が直線型に稜共有した鎖状構造を形成する<sup>1)</sup>ため、この構造で安定化すると考えられる。塩酸水溶液中の Co のジアクア化学種の構造のイメージを下図に示す。

この形態で安定化した場合、 $\text{Co}^{\text{II}}$  水溶液の色である紅色<sup>1)</sup>が発生すると推測され、その色が濃塩酸の桃色の着色の原因になったと考えられる。

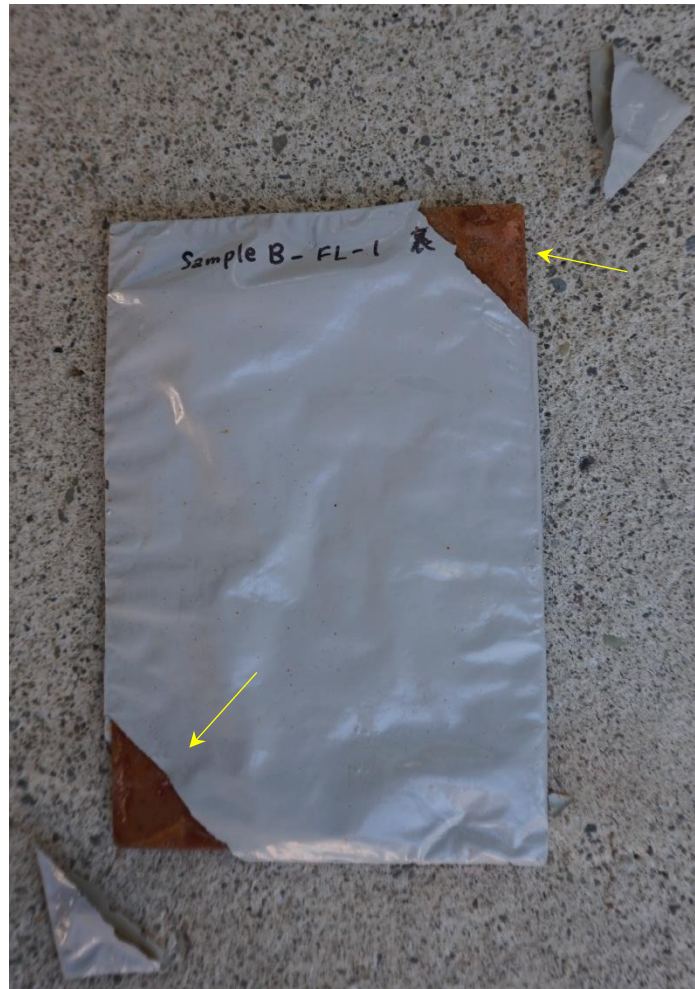
濃塩酸浸漬後のフッ素塗装試験片は、塗料が浮き上がった状態であったため塗膜端部を切り取ったところ、母材の SPCC が腐食していることを確認した。腐食した母材は下図の黄色矢印で示した。

図 濃塩酸 72 時間浸漬後のフッ素塗装試験片の母材腐食の様子

塗膜膨張は状況を踏まえ、浸漬液である濃塩酸が塗膜に浸透し、母材である SPCC に到達して反応することで水素が発生したためと考えられる。反応は $[\text{Fe}+2\text{HCl}\rightarrow\text{FeCl}_2+\text{H}_2]$ である。塩酸は揮発性の酸であるため、浸漬面と非浸漬面のどちらから浸透するか注意深く観察したが、浸漬面から先に浸透することを塗膜膨張事象発生事象のタイミングから明らかにすることができた。

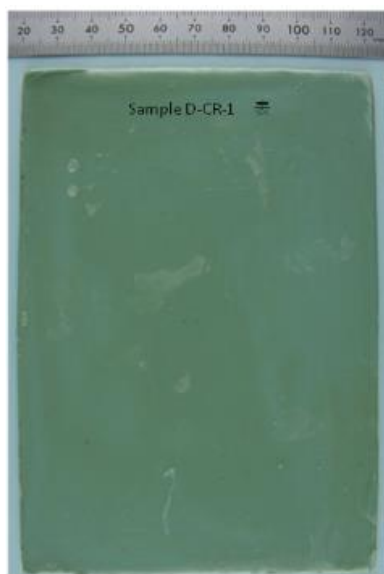
次に、10wt%水酸化ナトリウム水溶液に 240 時間浸漬した FRP 耐食塗装試験片の外観写真を下図に示す。浸漬前の初期状態と比較し、塗膜の膨れ、剥がれなどの外観上の変化は認められなかった。

図 10wt%水酸化ナトリウム水溶液に 240 時間浸漬した FRP 耐食塗装試験片の外観

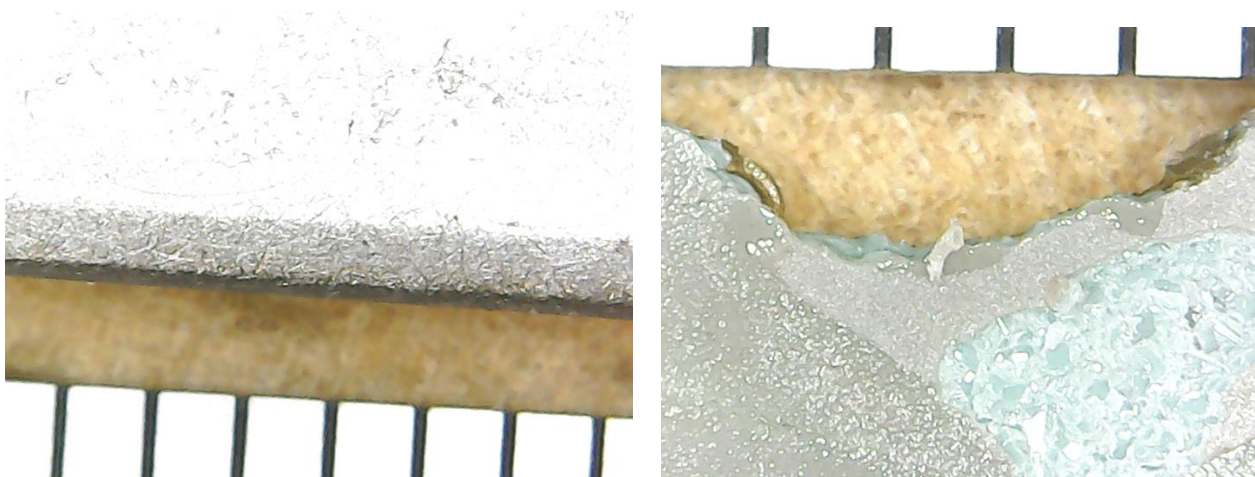
母材である SPCC の腐食を確認するため、塗料を引きはがしたうえで SPCC/塗料界面の状態を拡大画像によって確認した。画像を下図に示す。結果、SPCC の金属光沢は表層で維持されており、腐食を疑わせる事象は見られなかった。

図 10wt%水酸化ナトリウム水溶液に 240 時間浸漬した後の SPCC/塗料界面の状態

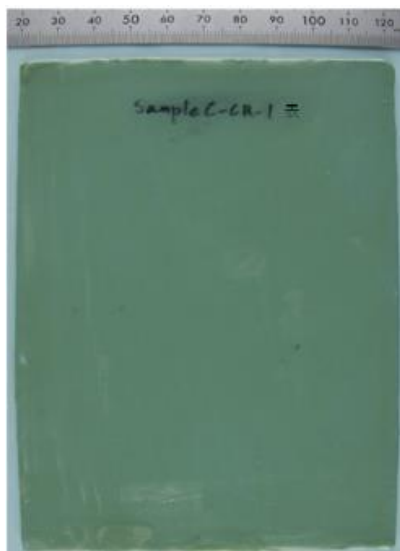
同様に、3wt%の塩化ナトリウム水溶液に 240 時間浸漬した FRP 耐食塗装試験片の外観写真を下図に示す。浸漬前の初期状態と比較し、塗膜の膨れ、剥がれなどの外観上の変化は認められなかった。

図 3wt%塩化ナトリウム水溶液に 240 時間浸漬した FRP 耐食塗装試験片の外観

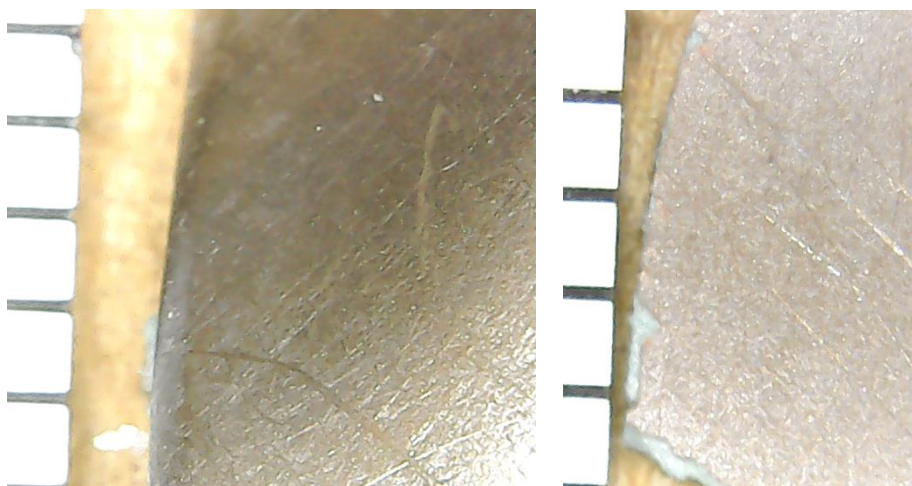
前述同様、塗料を引きはがし、母材である SPCC の腐食を確認した。拡大画像を下図に示す。結果、SPCC の腐食を裏付ける外観変化は認められなかった。

図 3wt%塩化ナトリウム水溶液に 240 時間浸漬した後の SPCC/塗料界面の状態

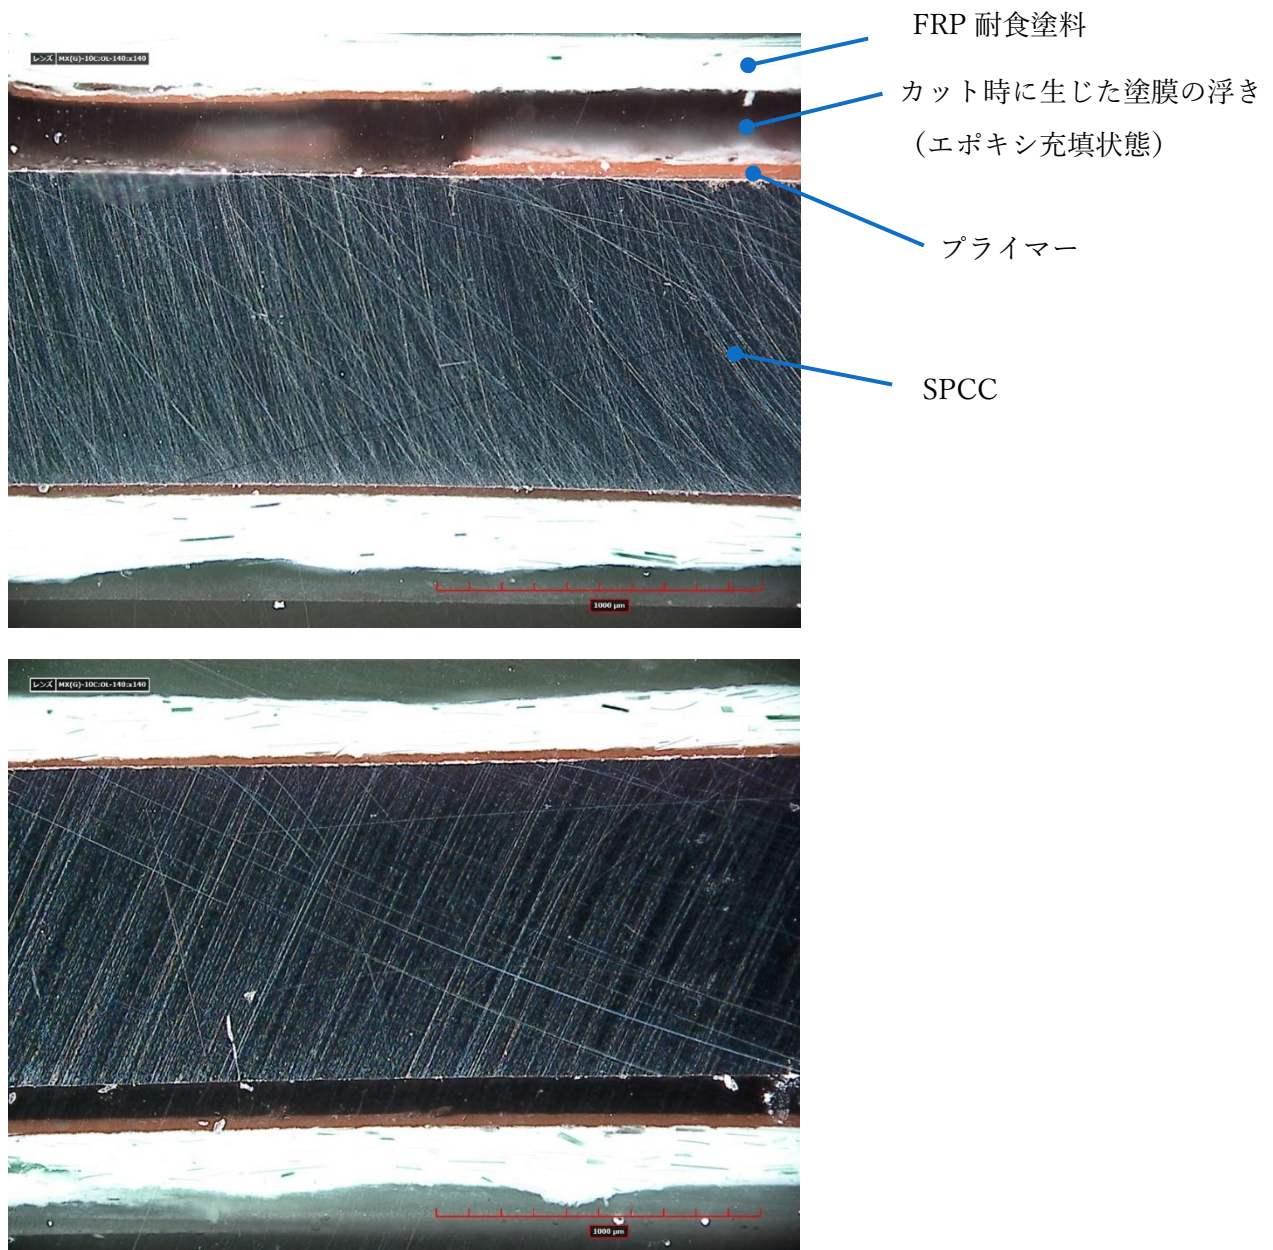
FRP 耐食塗装試験片の断面観察結果について、濃塩酸浸漬領域、同非浸漬領域について代表的な画像を下図に示す。画像中心付近に見えるのが母材である SPCC、その表層にある赤茶色の層がプライマー、最外層にある明るい緑色が FRP 耐食塗料の層である。カットの際のせん断荷重により、一部のプライマーが SPCC 表層から剥離したことを確認した。しかしながら、SPCC 表層面に腐食を疑わせる事象は全領域において見当たらず、FRP 耐食塗装により 72 時間の濃塩酸浸漬による SPCC 母材腐食は生じなかったことが明らかとなった。

図 濃塩酸 72 時間浸漬後の FRP 耐食塗装試験片断面画像（上：浸漬領域 下：非浸漬領域）
