手加工による FRP 平板の直線加工精度評価

500mm の長尺 FRP 平板の直進加工を手加工で行い、その加工精度を評価する。また、X線 CT により加工による内部損傷有無を確認する。

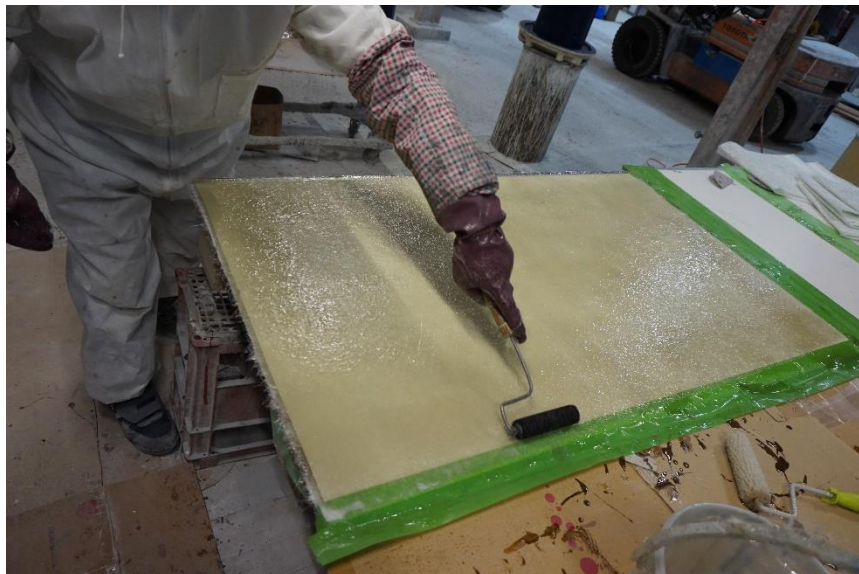
積層はすべてハンドレイアップにて行った。その後、室温でマトリックス樹脂を硬化させ、FRP の平板を製作した。硬化後、平板側面に発生したバリを除去した。積層とバリ取り前の加工線を入れている様子を下図に示す。

図 FRP 平板を積層している様子

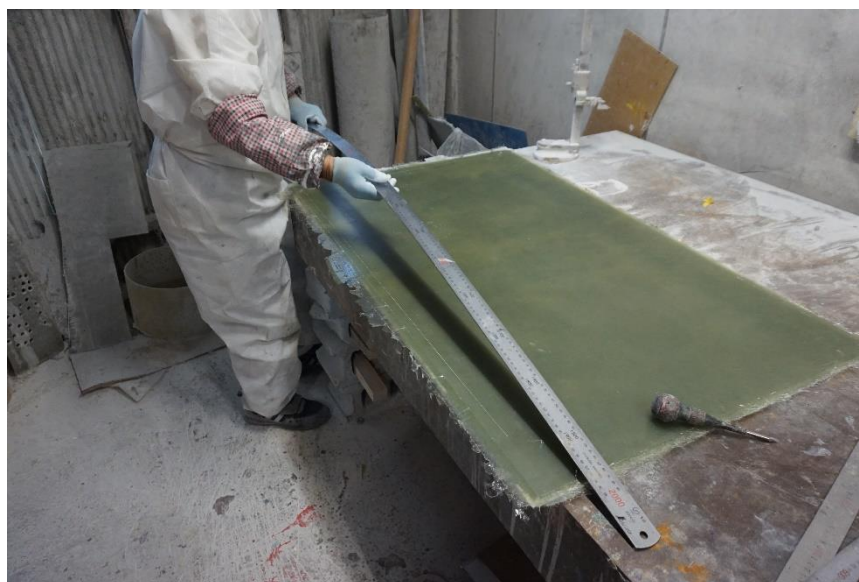
図 FRP 平板成形後、バリ取りのために加工線を入れている様子

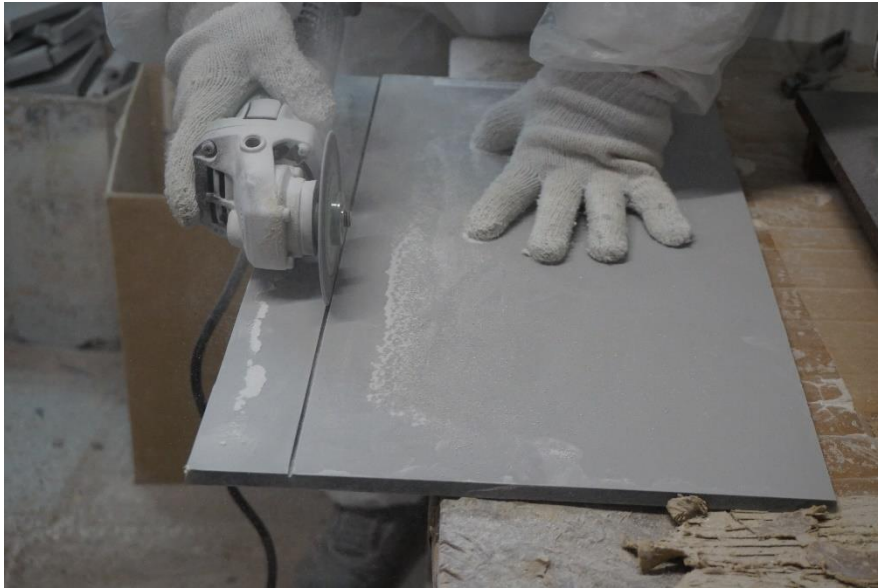
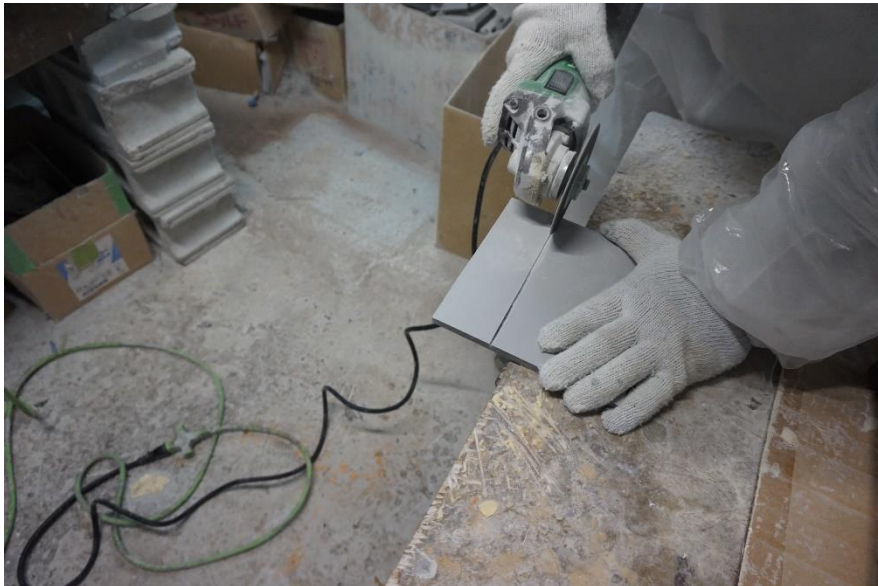
FRP 平板の加工はハンドグラインダーを用い、すべて手作業で行った。

図 FRP 平板加工の様子（上：加工精度確認用 FRP 平板 下：非破壊検査用 FRP 平板）

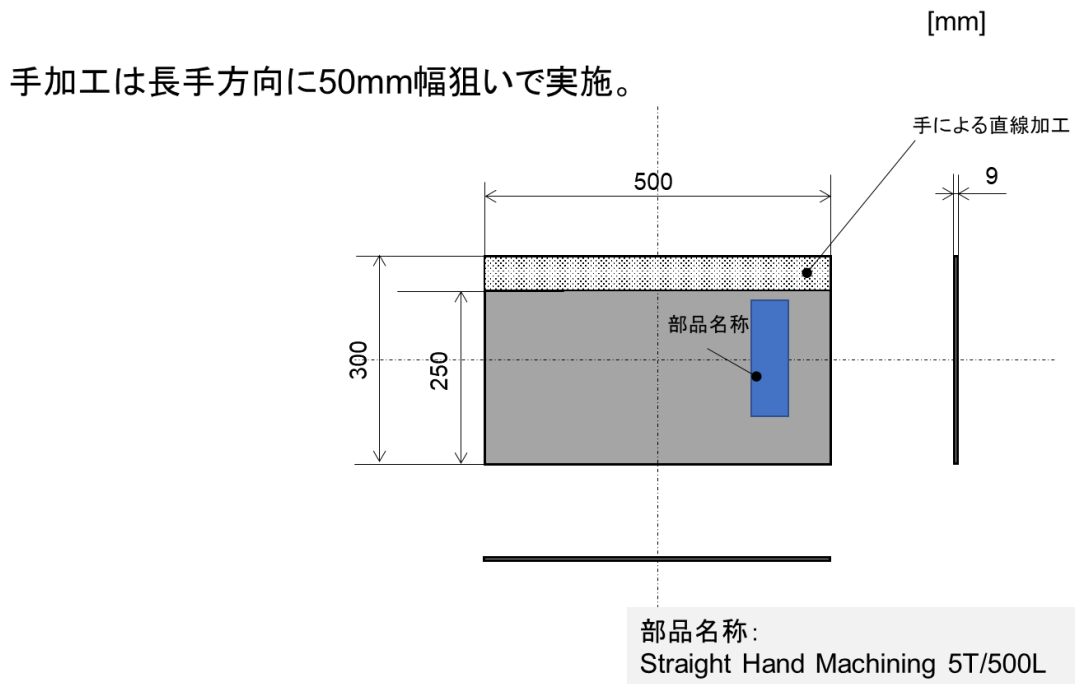
加工レイアウトのイメージを下図に示す。

図 加工精度確認用 FRP 平板（上）と非破壊検査用 FRP 平板の加工レイアウト

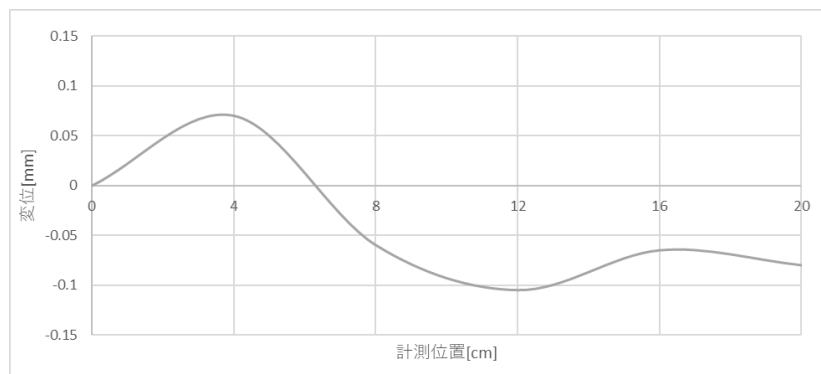
また加工後の直角度について、接触式で計測した結果を下図に示す。-0.1~+0.7mm 程度の範囲での変動が見られた。

図 直角度算出における接触式の変位データ

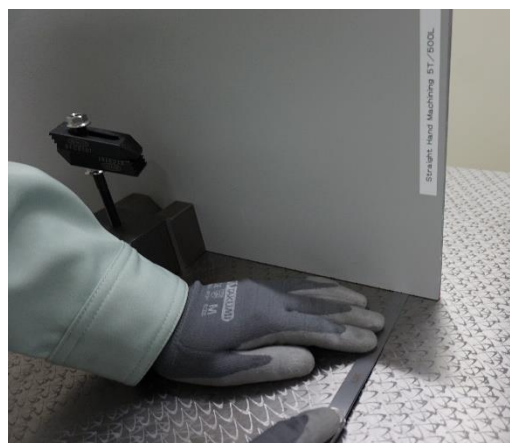
今回得られた結果では 3D 寸法である平行度と直角度について、接触式と非接触式を比較したところ後者の方が大きな値を示した。本事象の主原因として考えられるのが「実測データとモデルデータ照合計算の誤差」である。それを裏付けるのが、基準面の変動である。加工精度確認用 FRP 平板を、基準面を下にした状態で定盤上に立て、定盤と加工精度確認用 FRP 平板の基準面のクリアランスについてシックネスゲージ (W2869B (Gtbl)) で計測した。結果を下図に示す。当該計測は 22°C、50RH%で管理された環境下で実施した。

結果、最大で 0.46mm のクリアランスを確認し、基準面にも凹凸が存在することが明らかとなった。照合は基準面を基準として行われるため、この基準面の変動は当然ながら実測データとモデルデータの照合時に誤差として影響すると考えられ、測定ごとのばらつきにつながると考えられる。本評価で使用した FRP 平板は基準面も含めて手加工で行われている。そのため、このような基準面の変動は現段階では不可避と考えられるが、基準面の加工精度が計測結果に影響を与えること、そしてそれ故、基準面の加工には最大限の注意を払うことが重要であると考えられる。

図 基準面のクリアランス計測結果 (左図) と計測の様子 (右図)
