# ドリルの逃げ角が GFRP 加工熱に与える影響とその評価

# 概要

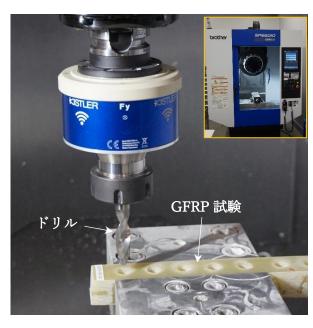
図 NC 加工の様子(左:加工部拡大画像と NC 加工機外観 右:サーモグラフィーによる温度計測)

手加工に由来する加工パラメータのばらつきを排除した評価結果を得ることを目的に、NCを用いた加工を行った。当該加工で用いた刃物は、前項で述べた逃げ角の異なるドリルと同じである。回転数はボール盤を用いた加工と同条件の880rpmに加え、その4倍にあたる3520rpmに設定した。またNC加工では温度変化は放射率0.98に設定したサーモグラフィーを用い、穴内面入口部のドリル引抜後の最高点温度を計測した。この温度計測に加え、加工位置1、3、5について加工中のスラスト(軸力)、トルクのデータを取得した。また加工間隔を合わせるため、静止時間、停止と上昇位置を定義した。加工間隔は42 secである。穴を加工する際は貫通させず、底面から5mm位置で下降を停止し、1000mm/minの速度で上昇するようプログラムした。加工条件概要を下表に、加工の様子を下図に示す。

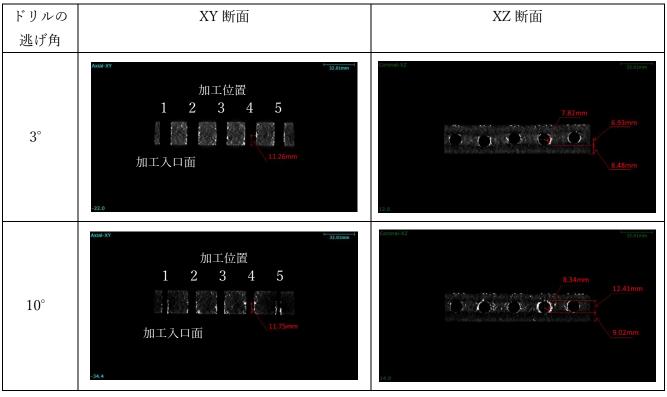
図 穴あけ加工後の GFRP 試験片の X線 CT 画像

穴あけ加工後の GFRP 試験片の X線 CT 画像を下図に示す。加工中に生じた層間剥離に浸透した造影剤の反射が、加工側面全体に分布していることが明らかとなった。剥離の大きかったのは逃げ角  $3^\circ$  、 $10^\circ$  ともに加工位置 4 であり、それぞれ加工入口面側から 11.26mm、11.75mm の位置に剥離が認められた。点在する反射は加工前の X線 CT 画像の結果から、GFRP 成形時に生じたボイドである可能性が示された。
