# 50 年屋外曝露された FRP の特性評価

50年間屋外に曝露された FRP について、引張特性、バーコル硬度、FT-IR 分析(フーリエ変換赤外分光 分析)、X 線 CT による非破壊分析の各評価を行い、当該曝露によって生じた特性変化を報告する。

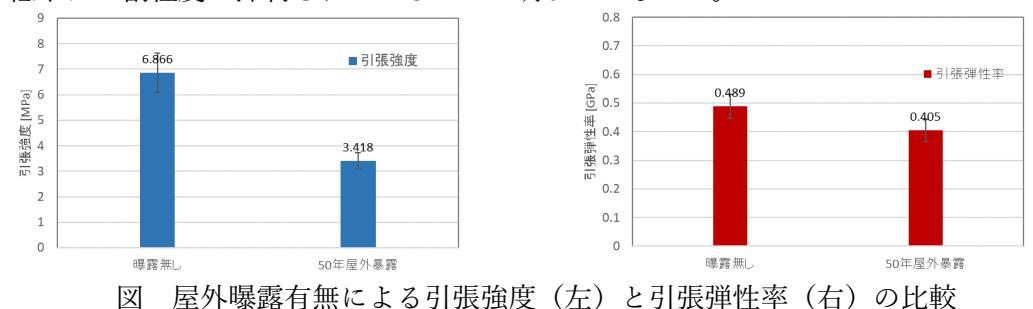
長期屋外曝露された FRP は FT-IR の結果から、カルボン酸塩、アルコールの生成が認められ、加水分解 が進行している様子が確認された。また、当該曝露済みの FRP の材料特性が、未曝露のものと比較してど の程度変化しているかについて評価を行った。比較においては同条件にするため、ゲルコート層等を含む 全体厚みに対する FRP の比率、繊維体積含有率あたりに換算した。引張強度と引張弾性率の比較結果を下 図に示す。長期屋外曝露したものはそうでないものと比較し、引張強度が半分程度になったのに対し、引 張弾性率の低下は2割程度に抑制されていることが明らかとなった。

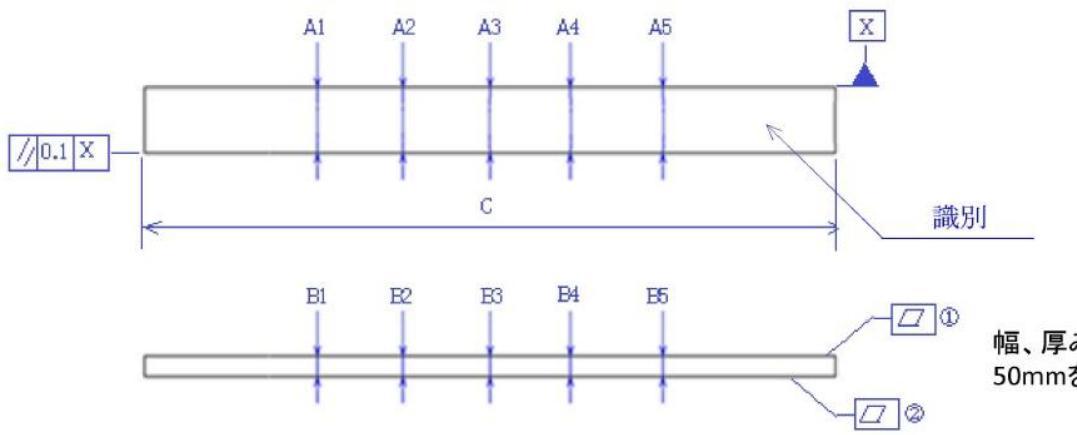
表 加工後の試験片寸法計測結果

幅と長さは要求公差内で加工できていることが明らかとなった。参照値として計測した厚みは概ね 3.6 か ら 5.2mm 程度を示し、計測個所による違いが認められた。幾何公差は ROOF-A-02、-03、-04 の 3 試験 片について平行度 0.1 を満たせておらず、平面度は平板自体の有する 3D 形状によって計測することがで きなかった。試験片として評価できる材料が限られていること、長期曝露したものは 3D 形状物に限られ ていることを考慮し、追加工は行わず、これらの試験片をそのまま評価に用いることとした。

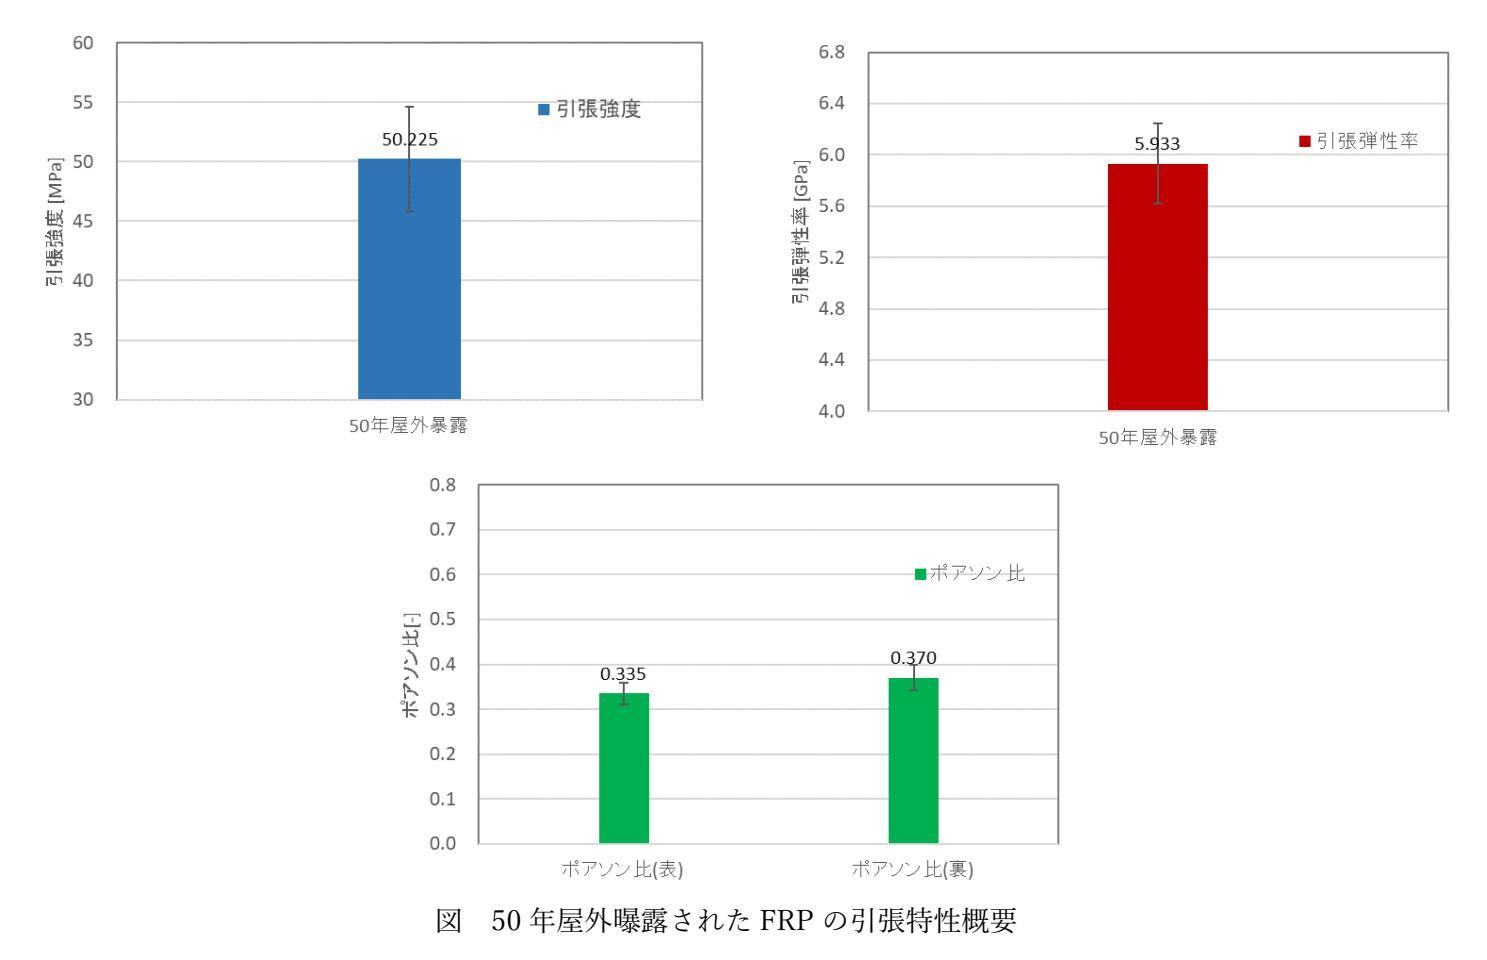
引張強度、引張弾性率、表裏のポアソン比の計測結果を下図に示す。図中のエラーバーは標準偏差を示 している。引張強度、弾性率はそれぞれ平均値で 50.225MPa、5.933GPa、ポアソン比は表、裏でそれぞ れ同 0.335、0.370 を示した。

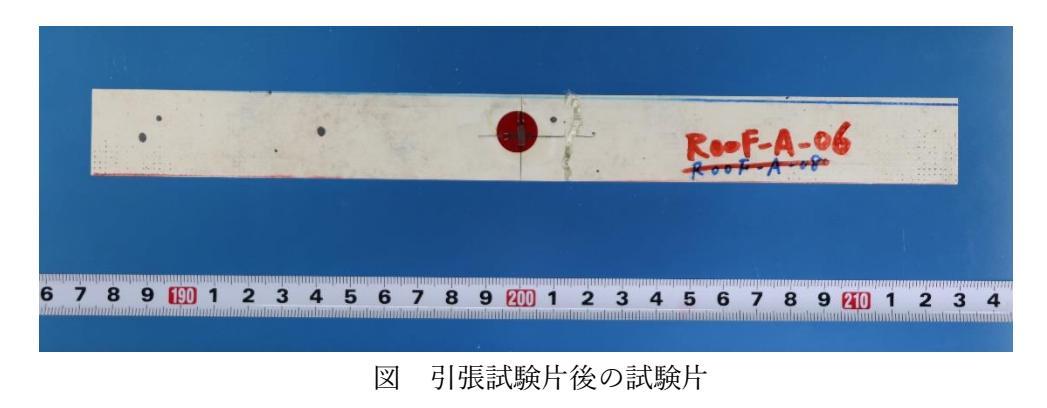
引張試験片後の試験片について、代表的な外観写真を下図に示す。試験片はすべて評定部(チャック 間)で破壊していた。

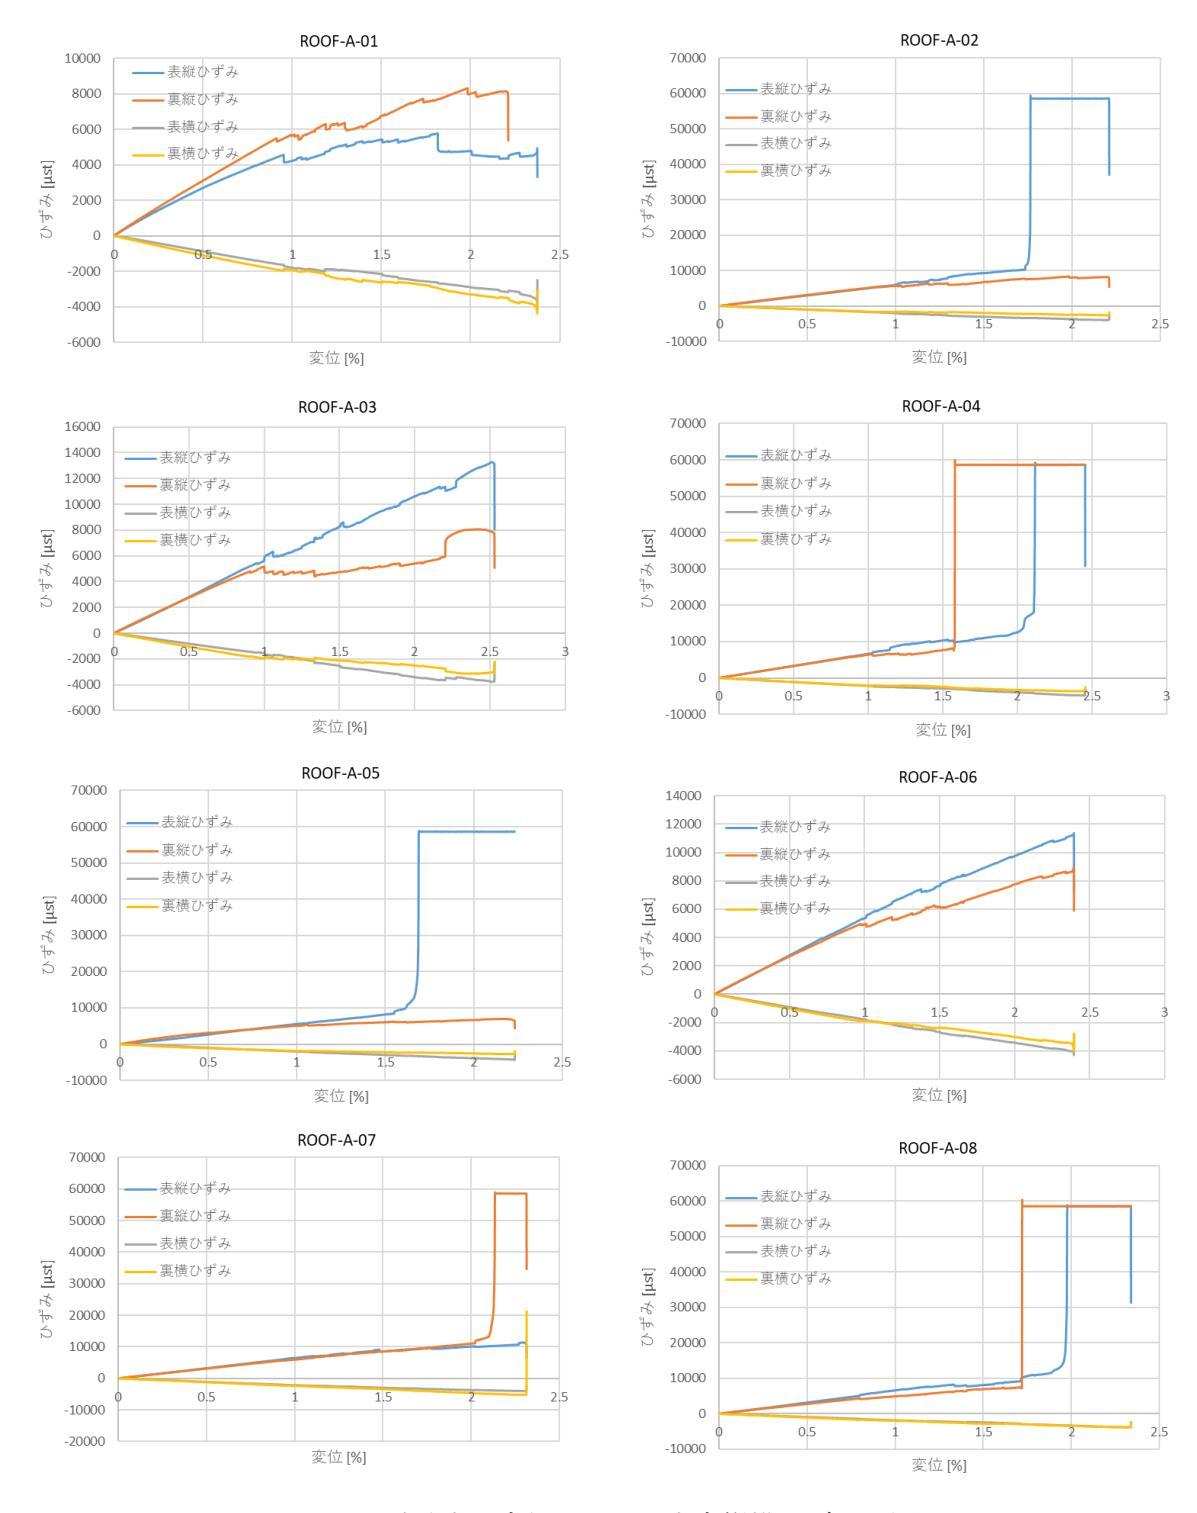
図 引張試験中の変位に対する表裏縦横ひずみの履歴

すべての試験片について、引張試験中のロードセル位置の変位を横軸に、縦軸にひずみをプロットした線 図を下図に示す。試験片の厚み方向の 3D 形状による表裏の顕著なひずみ差が懸念されたが、弾性領域で はほとんど差が認められなかった。その一方でロードセル位置の変位が 1%に到達したところから、表裏 で縦ひずみに差異が生じることが明らかとなった。横ひずみは表裏でほとんど差が無かった。

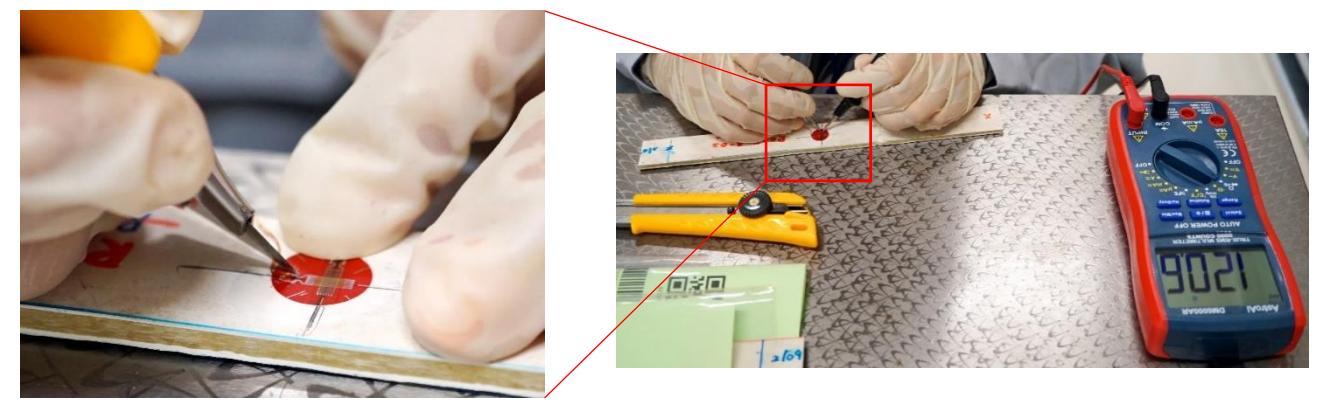
図 デジタルテスターによるひずみゲージ状態確認の様子

ロードセル変位増加に伴う ROOF-A-03 の裏面の縦ひずみの低下については、ひずみゲージ自体の剥離 がその原因であることがわかった。また、ひずみの異常値を示した ROOF-A-04 はひずみゲージ自身の断 線によるものであることが明らかとなった。その他のひずみ値の異常時については、リード線の断線が想 定される。

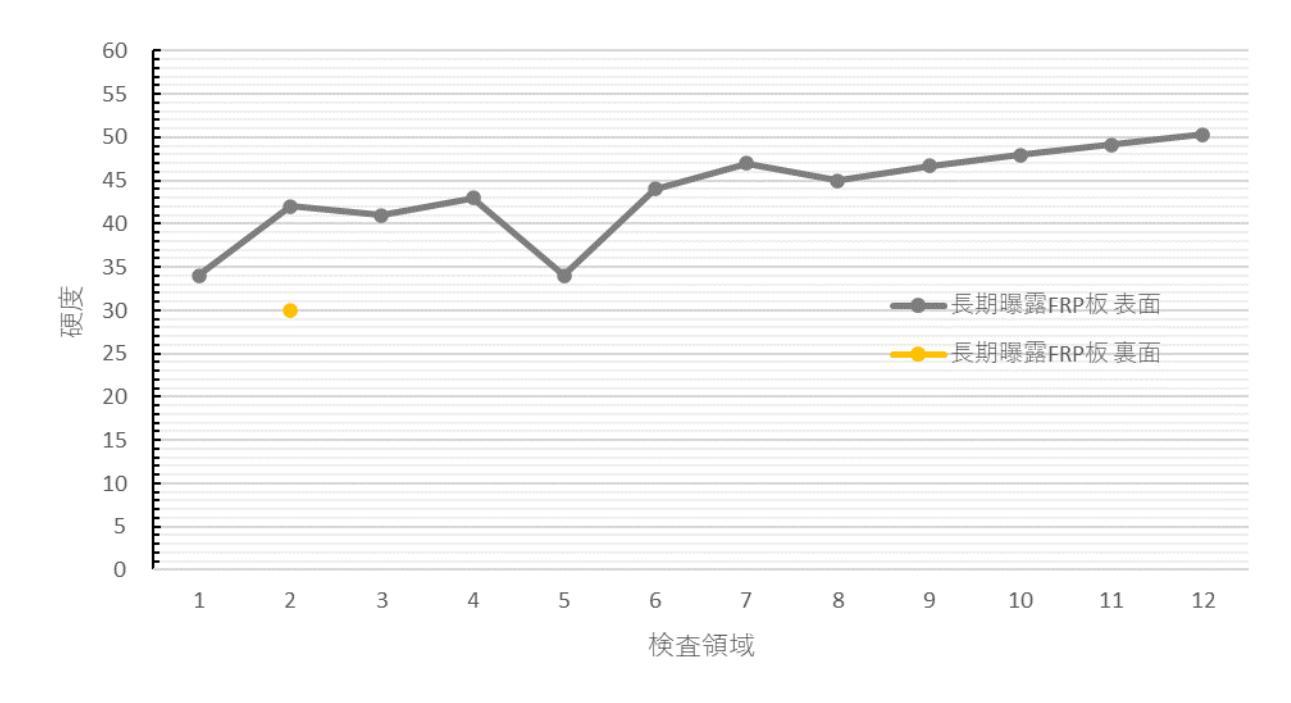
図 長期曝露 FRP のバーコル硬度測定結果

硬度の測定結果を下図に示す。横軸は検査位置、縦軸が硬度(バーコル硬さ)である。ゲルコートで形 成される表面は概ね 35 から 50 程度を示した一方、水性ゾラコートである裏面の硬度はその多くが 30 以 下であり計測できなかった。

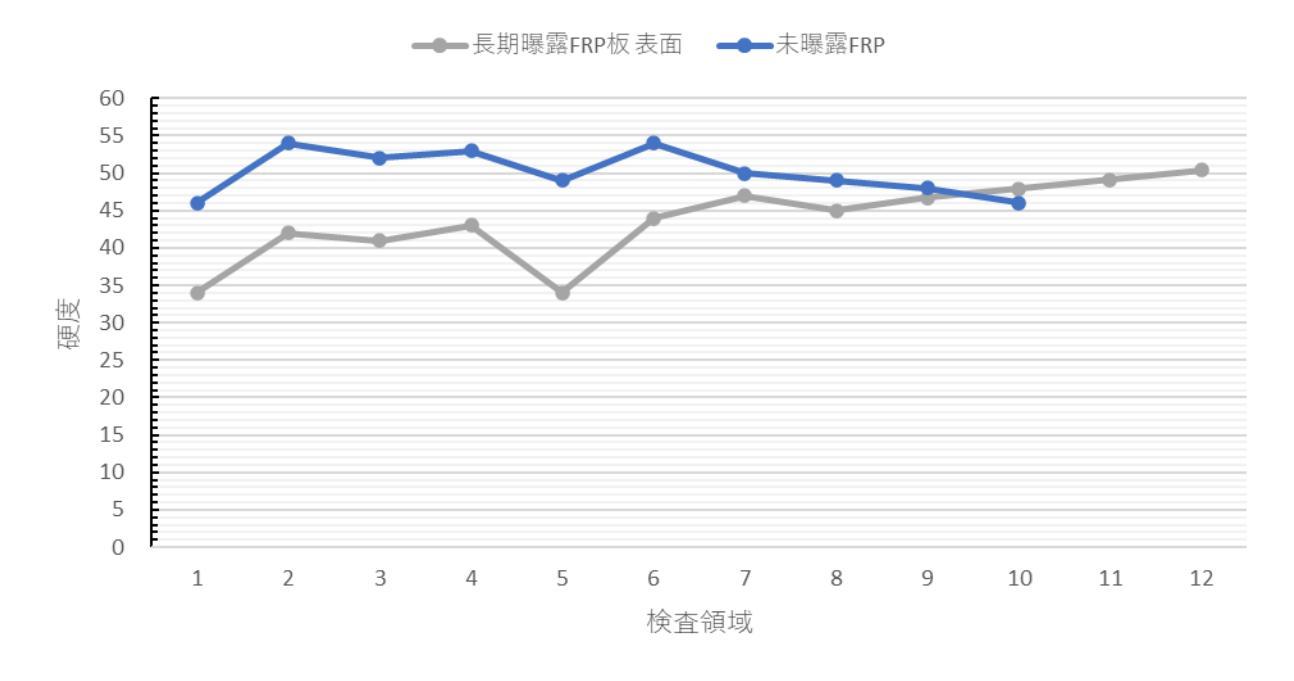
図 長期屋外曝露/未曝露の FRP のバーコル硬度の比較

また、バーコル硬度についても屋外曝露の有無による比較を行った。どちらも表層がゲルコートの場合 で比較している。結果を下図に示す。硬度は10程度、未曝露の方が高い領域もある一方、場所によって は同等の数値(45程度)を示す箇所もあり、一概に硬度が長期屋外曝露によって変動するかを判断できな い結果となった。この原因としては、長期屋外曝露 FRP は厚み方向に対して凹凸のある 3D 形状を有して おり、硬度数値が安定化しなかったことが推測される。未曝露の FRP は引張試験片であるため、計測面に おいて平面が形成されている。さらに今回のような屋外曝露では、FRP が薬液や水分を多く吸収して塑性 化して硬度が低下するということも考えにくく、薬液や水との接液条件下にない屋外曝露の関する劣化判 断を硬度基軸で行うのは危険であると考えられる。ただし、上述のような水や酸/アルカリ水溶液に常時接 触する FRP では、加水分解に加え可塑化による硬度の低下が不可避となるため、FRP の使用環境によっ て硬度は劣化判断の一指標となる。
